## 7 – DIAGNÓSTICO GEOTÉCNICO

Diagnóstico geotécnico das áreas de influência do empreendimento **Complexo Dois Irmãos, Duas Estrelas e Formoza** foi realizado com o objetivo de caracterizar as propriedades e parâmetros geotécnicos dos materiais inconsolidados presentes, sobretudo, na ADA do empreendimento.

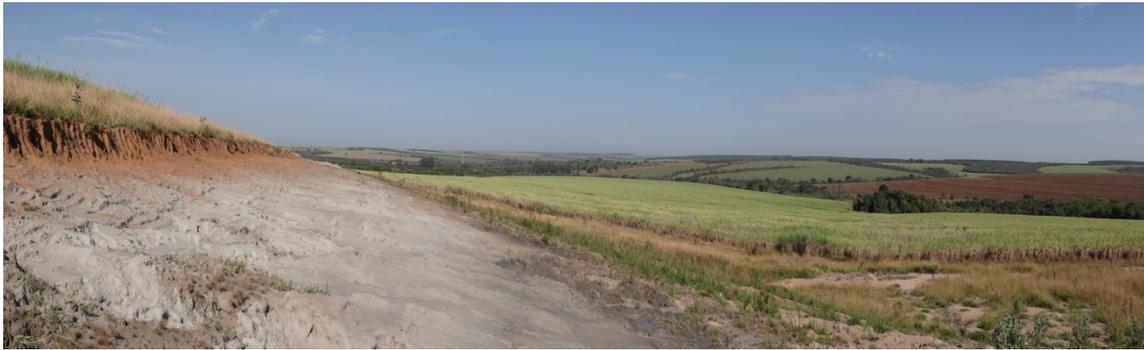
Esta mesma classe também ocorre em nível de encostas dos vales fluviais. A pequena profundidade do NA se dá em razão da presença de camadas menos permeáveis, as quais impedem a percolação da água infiltrada nas porções superiores do relevo, o que causa a exsudação da água em trechos das encostas (Figuras 7.4-2, 7.4-3 e 7.4-4).

Figura 7.4-2 – Faixa de saturação hídrica em porção elevada de encosta e razão da presença de um nível de arenito pouco permeável (arenito argiloso ou com cimentação carbonática).

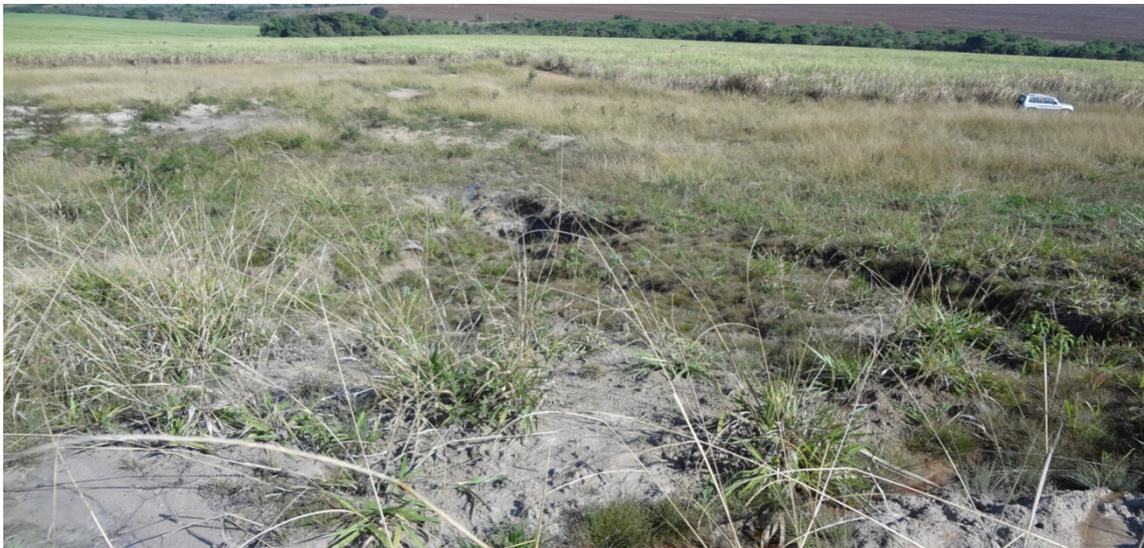
Figura 7.4-3 – Detalhe da faixa de saturação hídrica em porção elevada de encosta e razão da presença de um nível de arenito pouco permeável (arenito argiloso ou com cimentação carbonática).

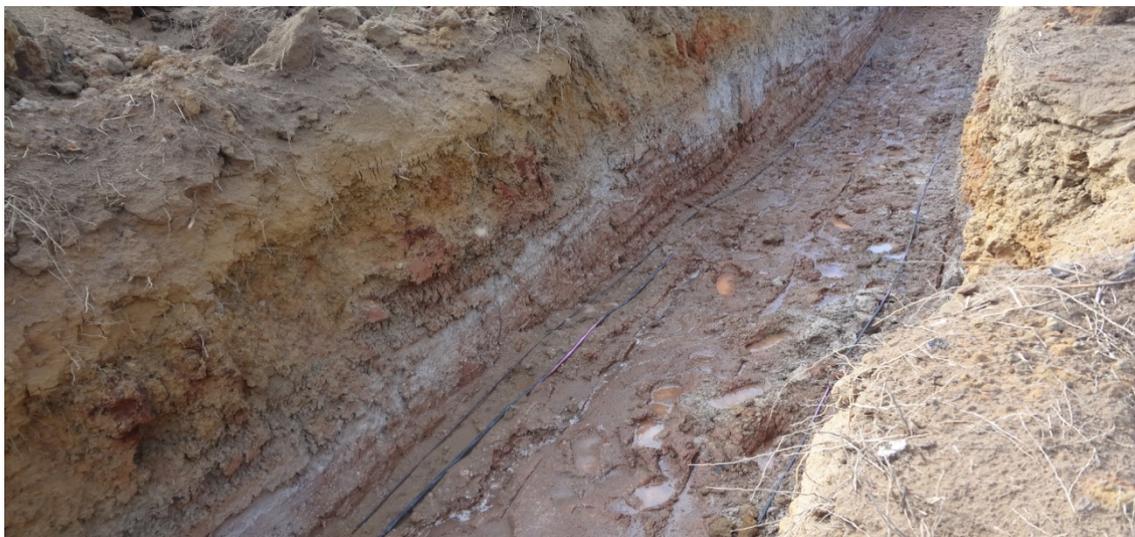
Figura 7.4-4 – NA observado em uma escavação de 1,5 metro.

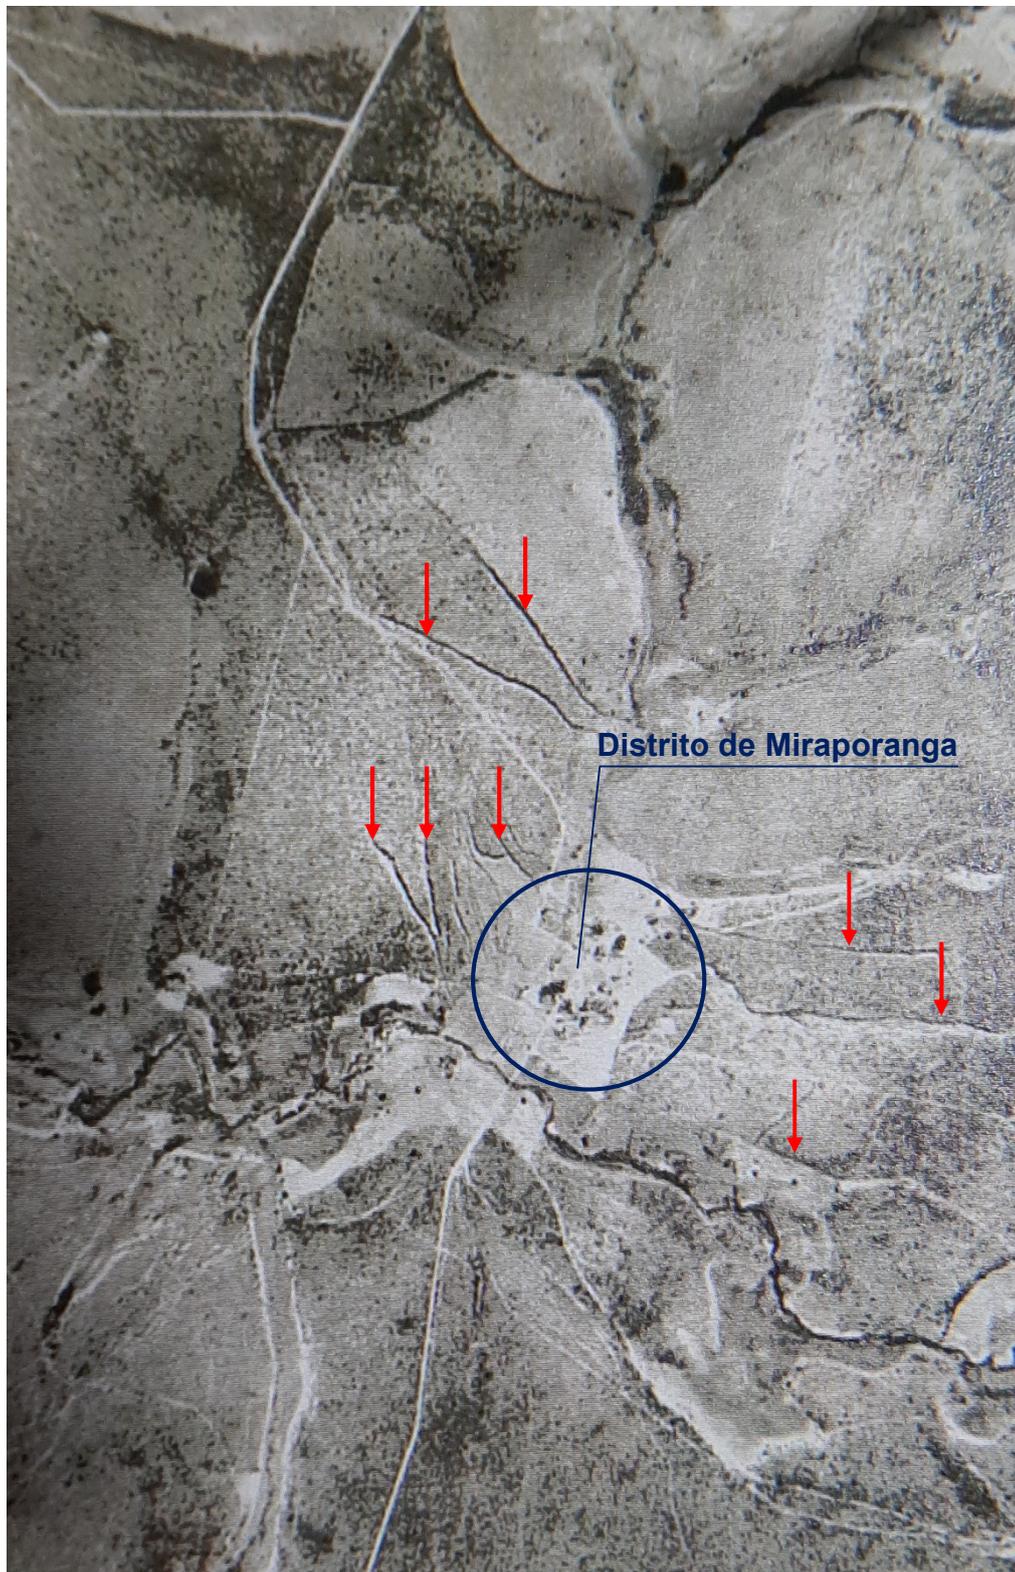
Figura 7.5-1 – Fotografia aérea obtida pela Força Aérea dos Estados Unidos em 1964 mostra erosões que estavam ativas há cerca de 60 anos na AID e ADA do empreendimento e ainda observadas nos dias atuais, porém, já estabilizadas .

Cicatrizes de voçorocas antigas, as quais estavam ativas há cerca de 60 anos, podem ser observadas nos dias atuais. Na Figura 7.5-2 encontram-se representadas as feições erosivas identificadas nas fotografias aéreas de 1964.

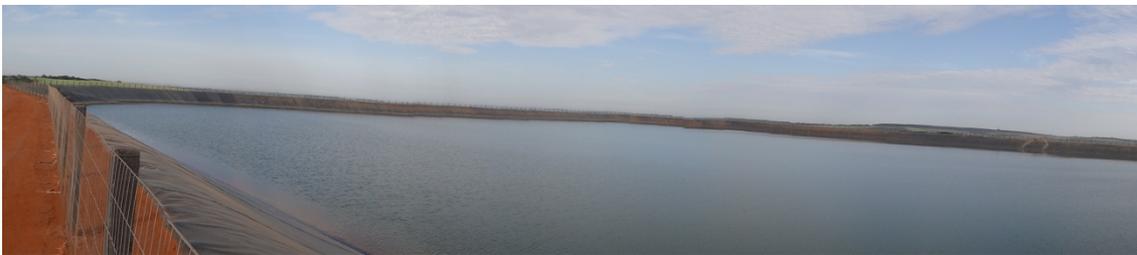
Figura 7.5-3 – Tanque (piscinão) para armazenamento de água parcialmente escavado e alteado com aterro de solo compactado existente na ADA do empreendimento.

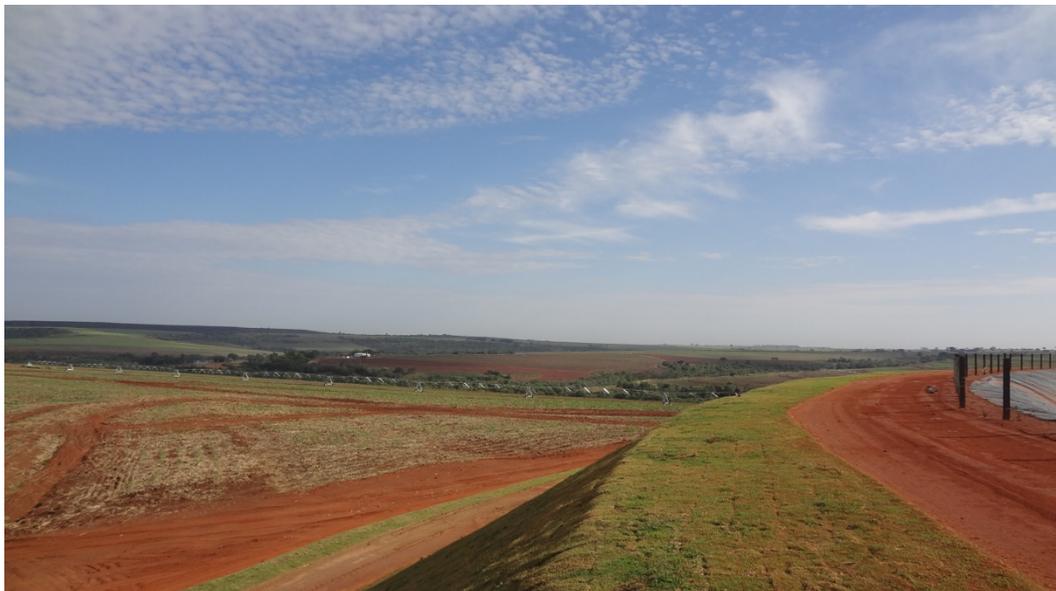
Figura 7.5-4 – Aterro do tanque (piscinão) parcialmente escavado e alteado com aterro de solo compactado existente na ADA do empreendimento – vista para oeste.

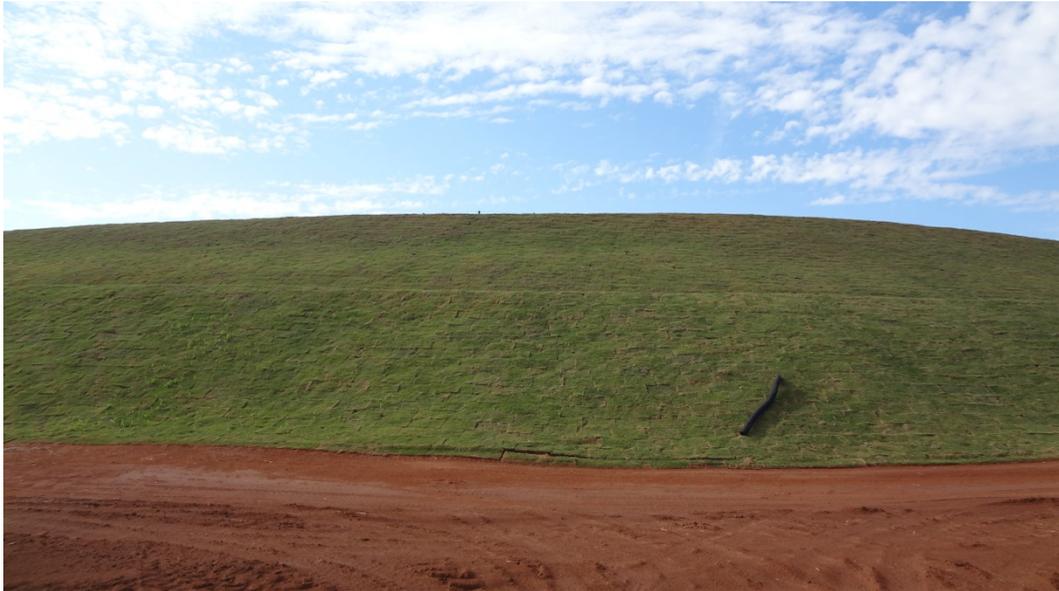
Figura 7.5-5 – Vista parcial do aterro compactado do tanque parcialmente escavado (piscinão) existente na ADA do empreendimento.

O aspecto físico mais importante a ser considerado na análise da estabilidade do tanque existente tem relação com o tipo de solo utilizado para a sua construção, especialmente do aterro compactado. Trata-se de solo muito arenoso residual de arenitos da Formação Adamantina, com predominância da fração areia (fina e muito fina), com cerca de 75% de areia, 15% de silte e 10% de argila. Solos arenosos com

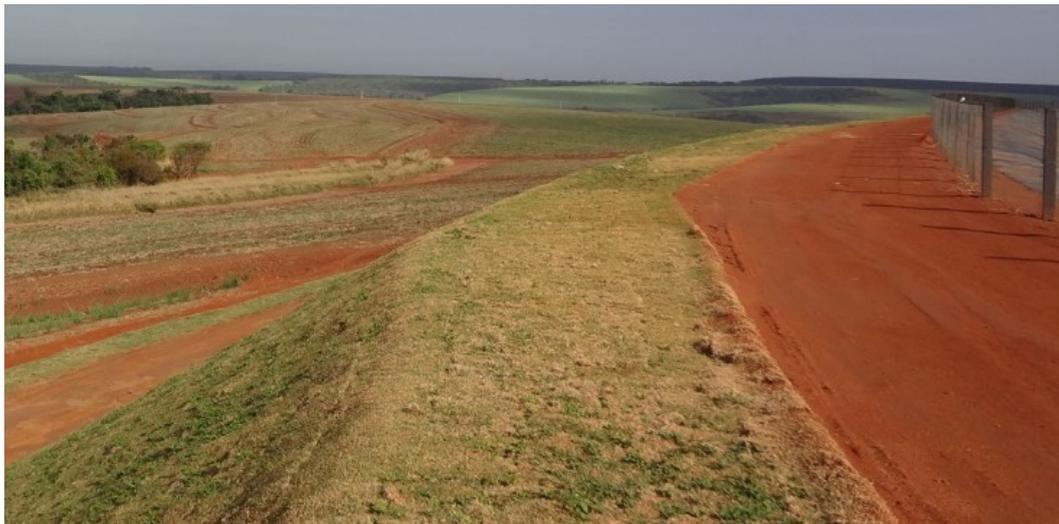
Figura 7.5-6 – Vista parcial da crista do aterro compactado do reservatório de água escavado (piscinão) existente na ADA do empreendimento.

3. A infiltração das águas pluviais tanto no talude de jusante (não revestido) quanto pela crista. Em eventos de precipitações de maior duração (chuvas contínuas) a água infiltrada pode reduzir consideravelmente a resistência do maciço de terra.

5. Taludes elevados, acima de 3 metros, sem bancadas (bermas) pode ter resistência a ruptura diminuída, agravada por infiltração da água da chuva ou possível infiltração da água do reservatório;
