10 - PLANO DE MONITORAMENTO DE ÁGUAS SUPERFICIAIS

10.1 - Justificativa para a escolha dos pontos de monitoramento

10.2 – Cursos d'água escolhidos para monitoramento

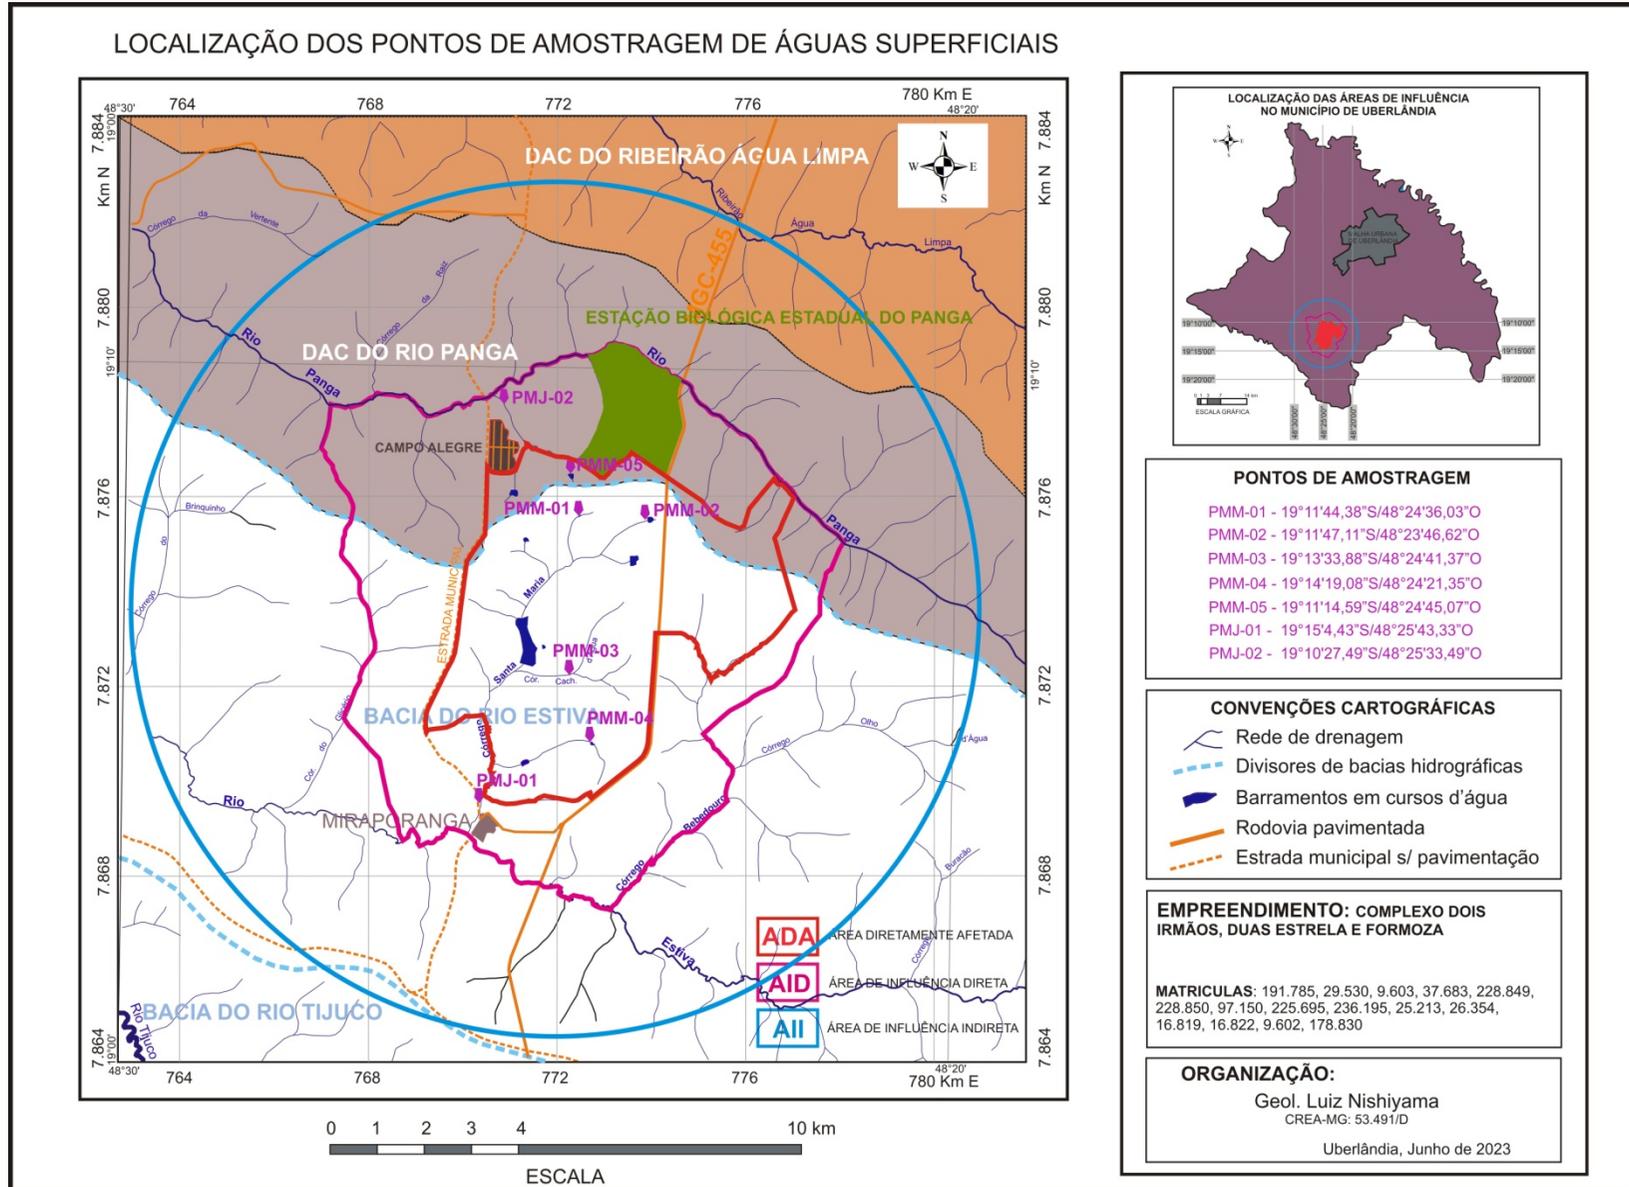
Figura 10.2-1 – Pontos de monitoramento das águas superficiais na bacia hidrográfica do córrego Santa Maria.

Todos os pontos escolhidos para o monitoramento das águas superficiais se situam na bacia hidrográfica do córrego Santa Maria em razão desta apresentar maior probabilidade de alteração na qualidade de suas águas em decorrência das atividades econômicas desenvolvidas no empreendimento (Tabela 10.2-1 e Figura 10.2-1)

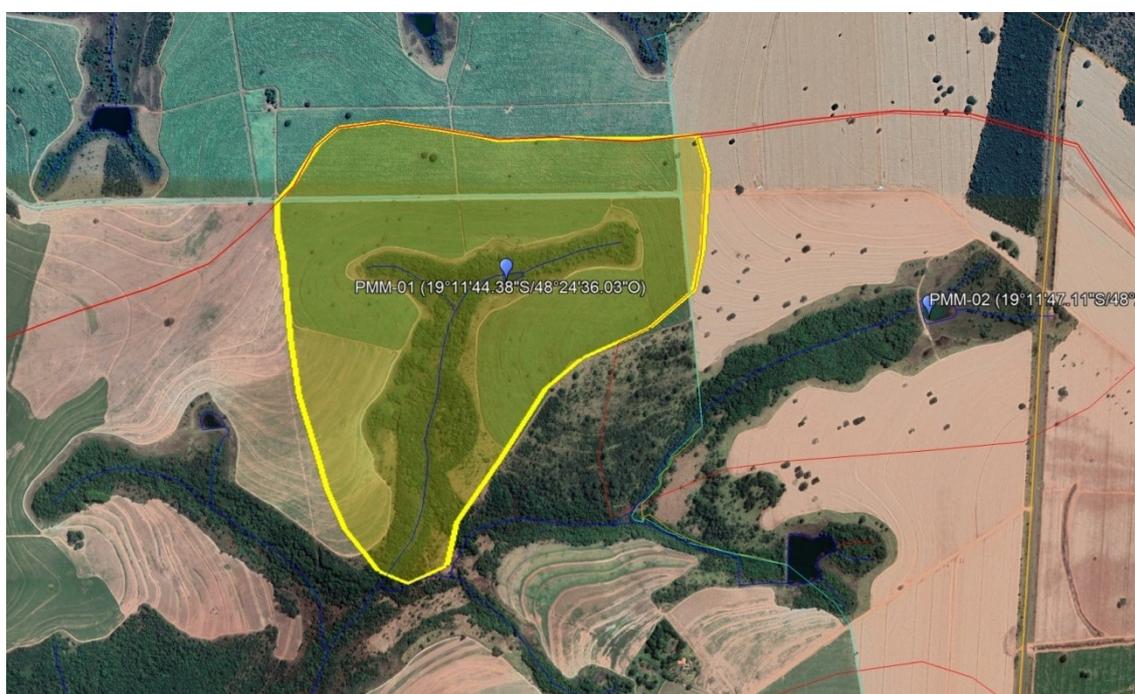
A bacia do córrego onde foi definido o ponto PMM-01 possui a área de aproximadamente 1,48 km² e representa uma bacia de 2ª ordem segundo a classificação de Strahler (1952). Trata-se de um afluente da margem direita do córrego Santa Maria localizado na sua porção de cabeceira. A porção da bacia deste córrego situada a montante das duas nascentes se encontra cortada por uma estrada municipal não pavimentada, conforme a delimitação mostrada na Figura (10.2.1-1)

Figura 10.2.1-1 – Ponto de amostragem **PMM-01** no córrego sem denominação afluente da margem direita do córrego Santa Maria.

Este córrego tem o seu talvegue escavado em rochas sedimentares da Formação Adamantina, sendo esta constituída predominantemente por arenitos finos a muito finos de coloração avermelhado. Uma pequena porção situada a montante das nascentes encontra-se estabelecido sobre sedimentos cenozóicos (colúvio).

A nascente principal deste córrego se encontra na cota altimétrica 804 metros e a sua foz no córrego Santa Maria na cota altimétrica 760 m. A extensão longitudinal desde a nascente até a sua foz é de aproximadamente 1.640 metros. Com base nesses valores pode-se concluir que o córrego apresenta um gradiente fluvial elevado, com valor médio é de 26,83 m/km.

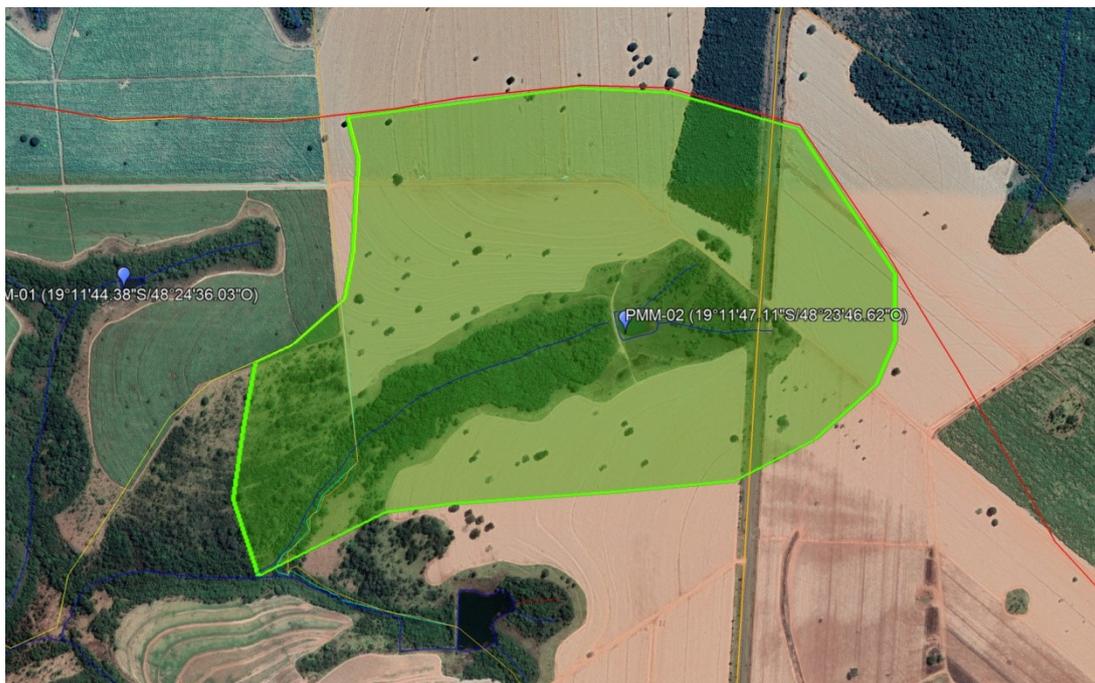
Esse trecho do córrego Santa Maria, caracterizado como como uma drenagem fluvial de 2ª ordem segundo a classificação de Strahler (1952), forma uma uma pequena bacia hidrográfica de 1,76 km² totalmente inseridos na ADA do empreendimento, conforme pode ser observado na Figura 10.2.2-1.

Figura 10.2.2-1 - **PMM-02** - Córrego Santa Maria - porção de cabeceira.

O córrego Santa Maria, no trecho considerado, apresenta um gradiente fluvial muito elevado, com o valor médio de 36,9 m/km. Sua nascente principal se encontra em cotaaltimétrica aproximada de 834 m e o sua confluência com outro córrego de 2ª ordem na cota aproximada de 768 m. Desde a sua nascente mais distante até a foz, as águas do córrego percorrem cerca de 1,79 km.

As atividades agrícolas de culturas anuais (cana-de-açúcar) são praticadas pelo empreendimento em distância mínima de 110 metros do talvegue fluvial, praticamente em toda a sua extensão. A porção de nascente se encontra seccionada pela MGC455. Nas faixas isentas de ocupação agrícola encontram-se preservados o cerrado, matas de encosta e ciliares.

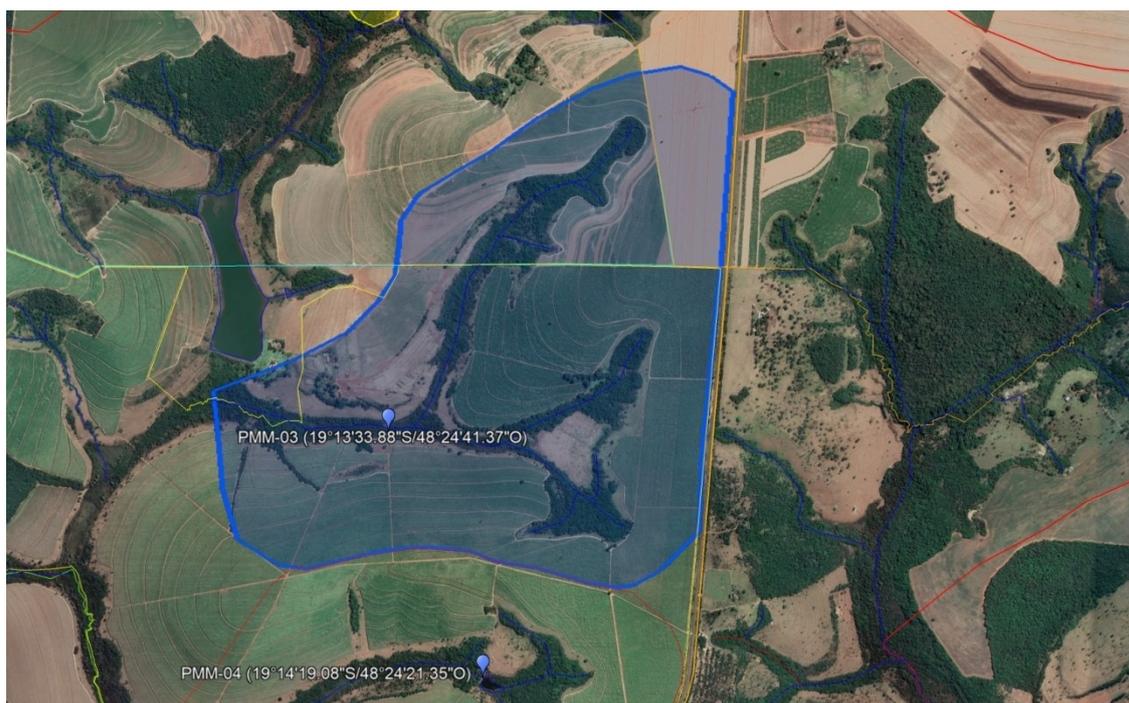
O córrego Cachoeira d'Água é um afluente da margem esquerda do córrego Santa Maria. A sua bacia se estende por cerca de 5,79 km² e a extensão longitudinal desde a nascente principal até a confluência com o córrego Santa Maria é de 3,40 km (Figura 10.2.3-1).

Figura 10.2.3-1 - **PMM-03** – Córrego da Cachoeira d'Água afluente do córrego Santa Maria

Sua nascente está posicionada a cota altimétrica 821 m e a sua foz na cota 739 m, ou seja, o desnível topográfico entre a nascente e a foz é de 82 m, o que resulta em um gradiente fluvial médio de 24,12 m/km.

A definição do ponto PMM-03 para esse córrego para monitoramento da água superficial se justifica em razão de a bacia do córrego se encontrar totalmente inserida na ADA do empreendimento. A atividade agrícola de ciclo anual ocupa a maior parte da área desta sub-bacia, exceto as suas APPs e as porções ocupadas pelas infraestruturas (vias de circulação, carreadores, parte da sede), além da rodovia MGC455. Nenhum barramento foi observado ao longo do talvegue deste córrego.

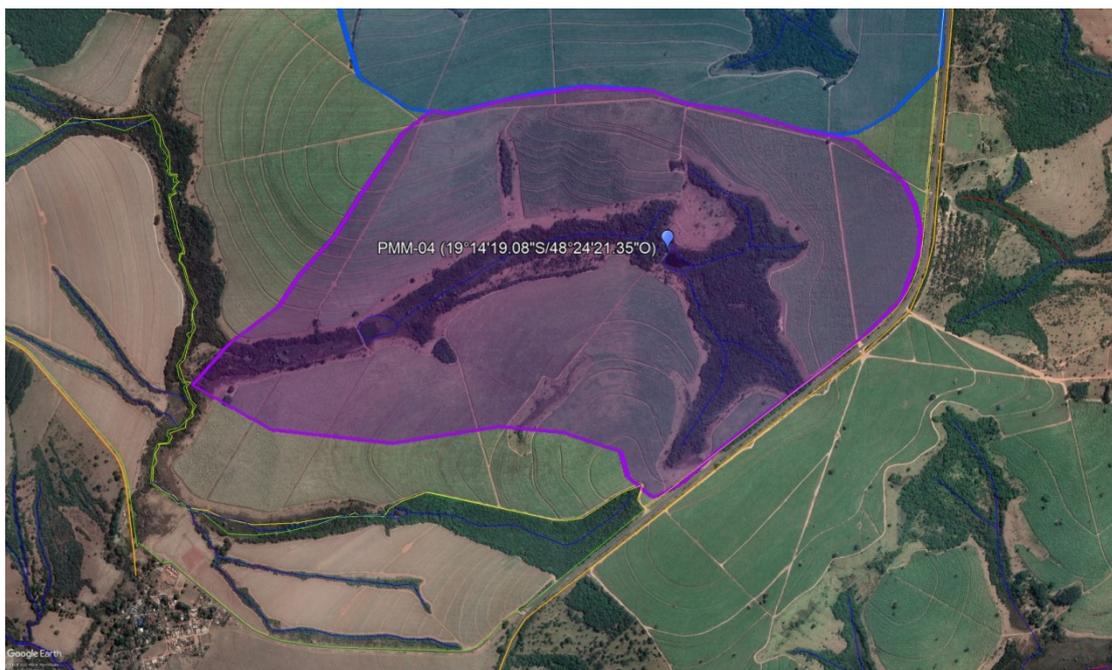
O córrego sem denominação, afluente da margem esquerda do córrego Santa Maria, onde foi definido o ponto PMM-04, possui a bacia de drenagem com aproximadamente 3,90 km² e a extensão longitudinal desde a nascente principal até a confluência como Santa Maria é de 3,43 km (Figura 10.2.4-1).

Figura 10.2.4-1 - **PMM-04** – Córrego (sem denominação) afluente da margem esquerda do córrego Santa Maria.

Sua nascente principal está posicionada a cota altimétrica de 808 m e a sua confluência no córrego Santa Maria na cota 725 m, ou seja, o desnível topográfico entre a nascente e a foz é de 83 m, o que resulta em um gradiente fluvial médio de 24,20 m/km.

A definição do ponto PMM-04 para esse córrego para monitoramento da água superficial se justifica, assim como os demais córregos, em razão de sua bacia de drenagem estar integralmente inserida na ADA do empreendimento. A atividade agrícola de ciclo anual ocupa a maior parte da área da bacia, exceto as suas APPs e as porções ocupadas pelas infra-estruturas (vias de circulação, carreadores, parte da sede), além da rodovia MGC455. Dois barramentos são identificados ao longo de seu curso.

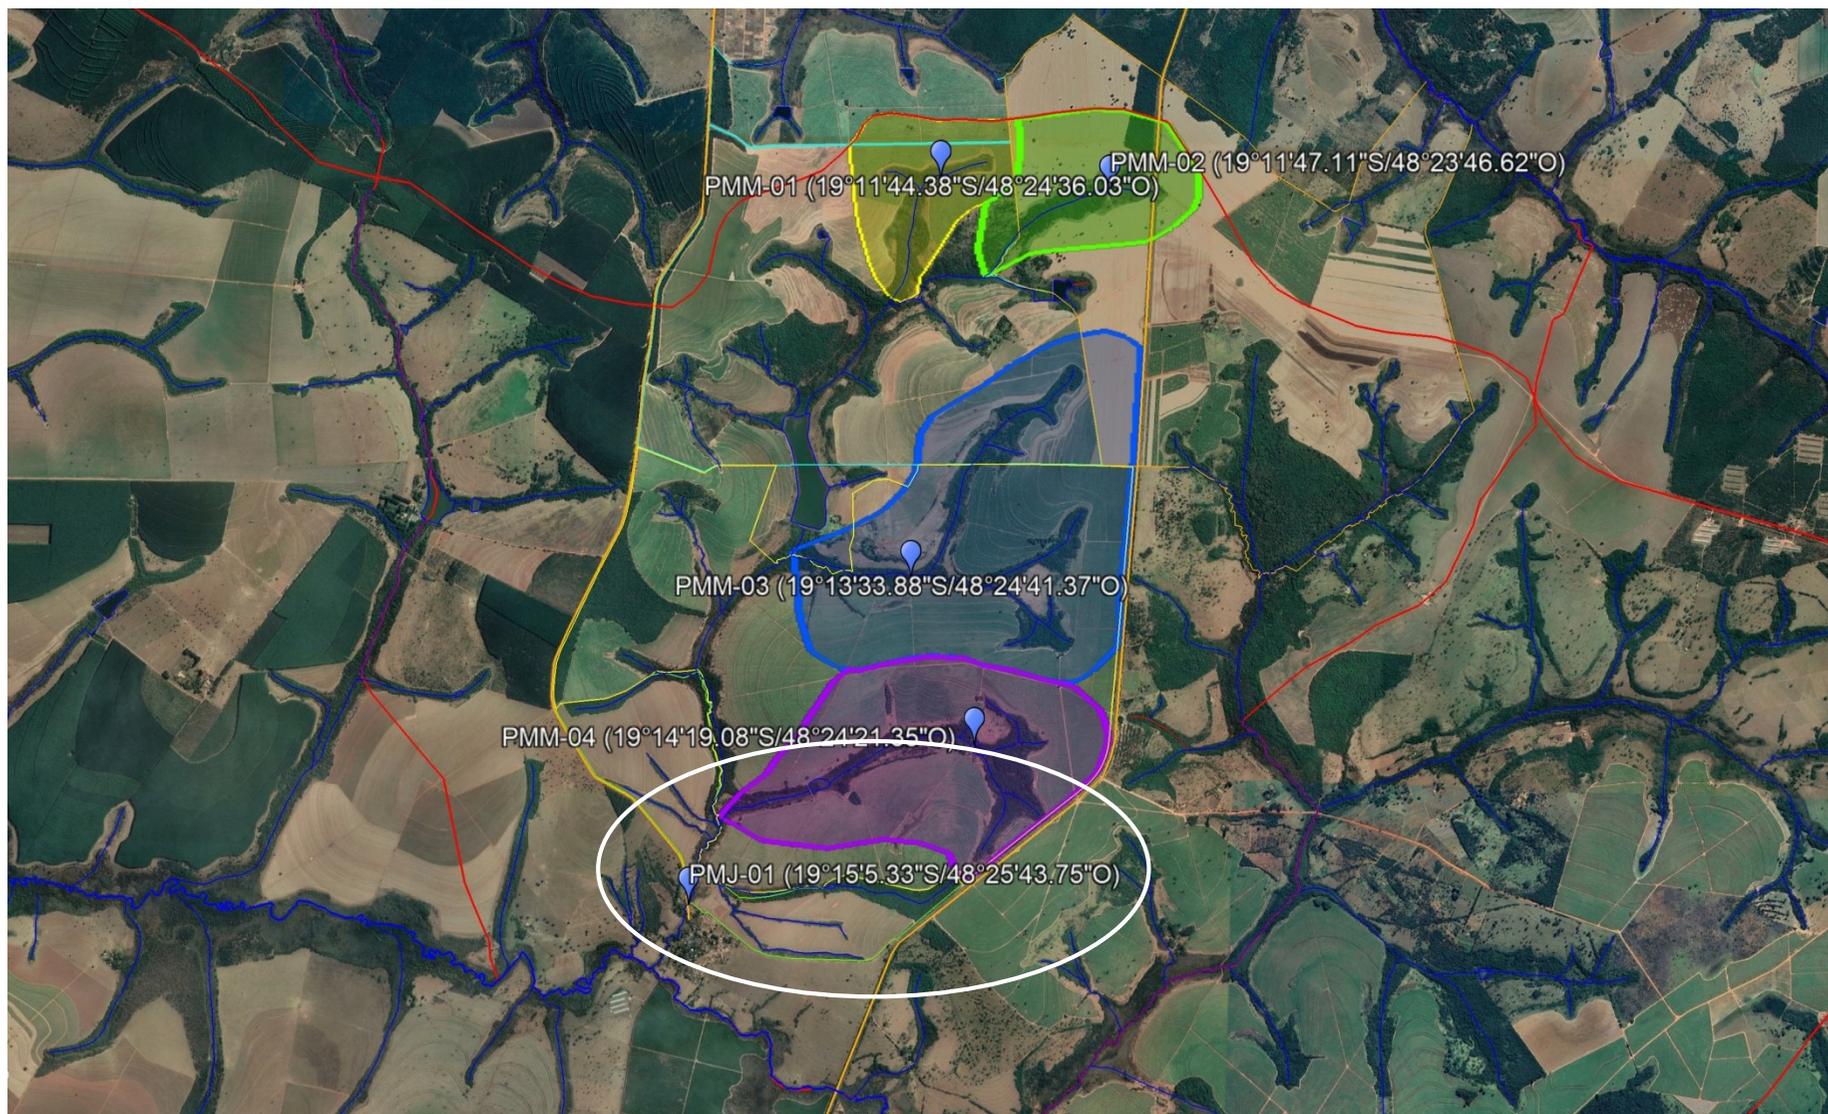
A Figura 10.2.5-1 mostra a localização do ponto de amostragem PMJ-01 no córrego Santa Maria e os demais pontos de amostragem propostos para o monitoramento das águas superficiais.

Figura 10.2.5-1– Pontos de amostragem PMJ-01 no córrego Santa Maria e os demais pontos propostos para monitoramento das águas e as suas respectivas sub-bacias.

A definição do ponto PMJ-05 no córrego Santa Maria, como ponto de jusante para monitoramento da água superficial, se justifica pelo fato de a bacia do córrego estar integralmente inserida na ADA do empreendimento e por englobar todos os pontos de monitoramento de montante (PMM-01; PMM-02; PMM-03 e PMM-04). Soma-se a isto o fato de as atividades agrícolas de ciclo anual (cana-de-açúcar) ocuparem a maior parte da área da sub-bacia do córrego Santa Maria e as infra-estruturas (vias de circulação, carregadores, barramentos, sede, sistemas de tratamento de efluentes, galpões, oficina, alojamentos, dentre outras), se encontram a montante desse ponto.
